# 普陀长寿上海鑫X有限公司“10·20”一般触电事故调查报告

普陀区政府事故调查组

2024 年 12 月

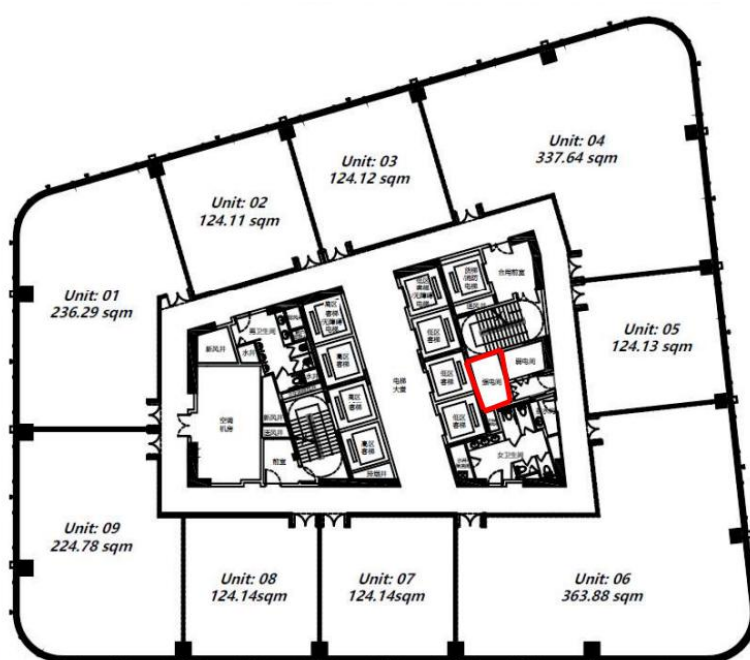
事发地位于普陀区西康路 1143 号东塔写字楼 11 楼（实际 10 楼）配电间，配电间门为常闭状态，进入需物业公司专人开门。

图1 事故现场示意图（红框为事发配电间）

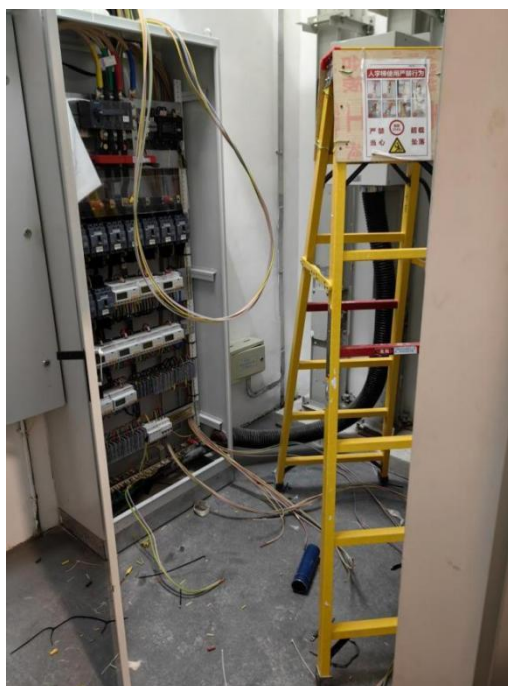
事发配电柜门呈开启状态，旁边有一黄色人字梯，配电柜上方线缆尚未全部从桥架中接入至配电柜，配电柜下方有4组线缆被拽出。（图2）

图2 事发配电柜

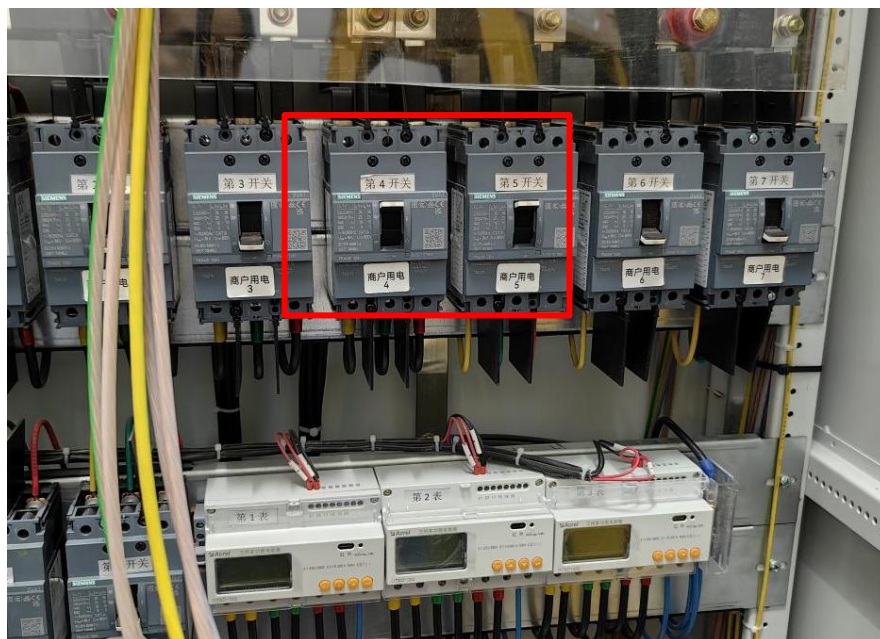
配电柜内第 4、第 5 开关处于导通状态（图 3），下方导线端子排处于带电状态，该端子排第 4 表位置有一个防护装置完全脱落，带电端子直接暴露在柜内，并且有一组线缆在配电柜内该防护装置脱落位置后方。（图 4）

图 3 配电柜第 4、第 5 开关

现场检测发现：事故现场作业人员在配电柜实施作业时，第4、5开关处于导通状态，这两条回路处于带电状态，由于事故现场作业人员进行安装电缆时，现场并未完全断电，存在触电事故风险。

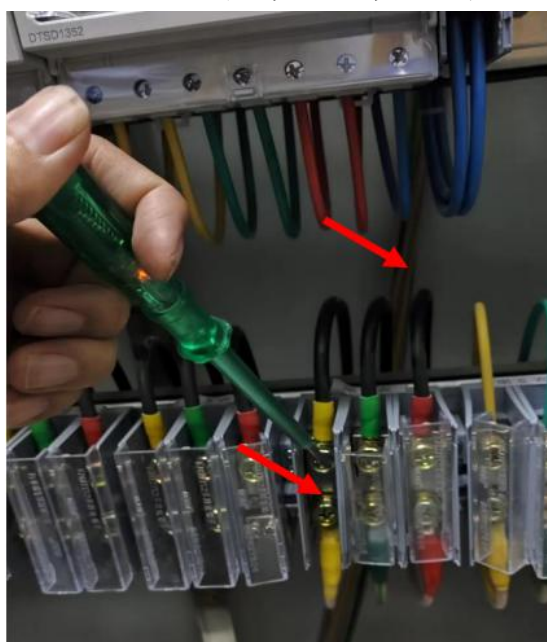
图 4 防护罩脱落的带电端子

宗某某安全意识淡薄，违反安全操作规程，未穿戴绝缘劳动防护用品在带电的配电柜内部进行拉线作业时，不慎将防护装置碰落后，右手直接触碰到带电的端子导致触电死亡。

现场检测发现：第4、5开关处于导通状态时，下方导线端子排处于带电状态，该端子排的防护装置脱落，带电端子直接暴露在柜内，并且线缆在柜里，因此在该现场区域带电施工作业时，易触碰到带电导体，发生触电事故。
