# 普陀长风深圳市方 XX 有限公司“3·2”一般 高坠重伤事故调查报告

普陀区政府事故调查组

2025 年 4 月

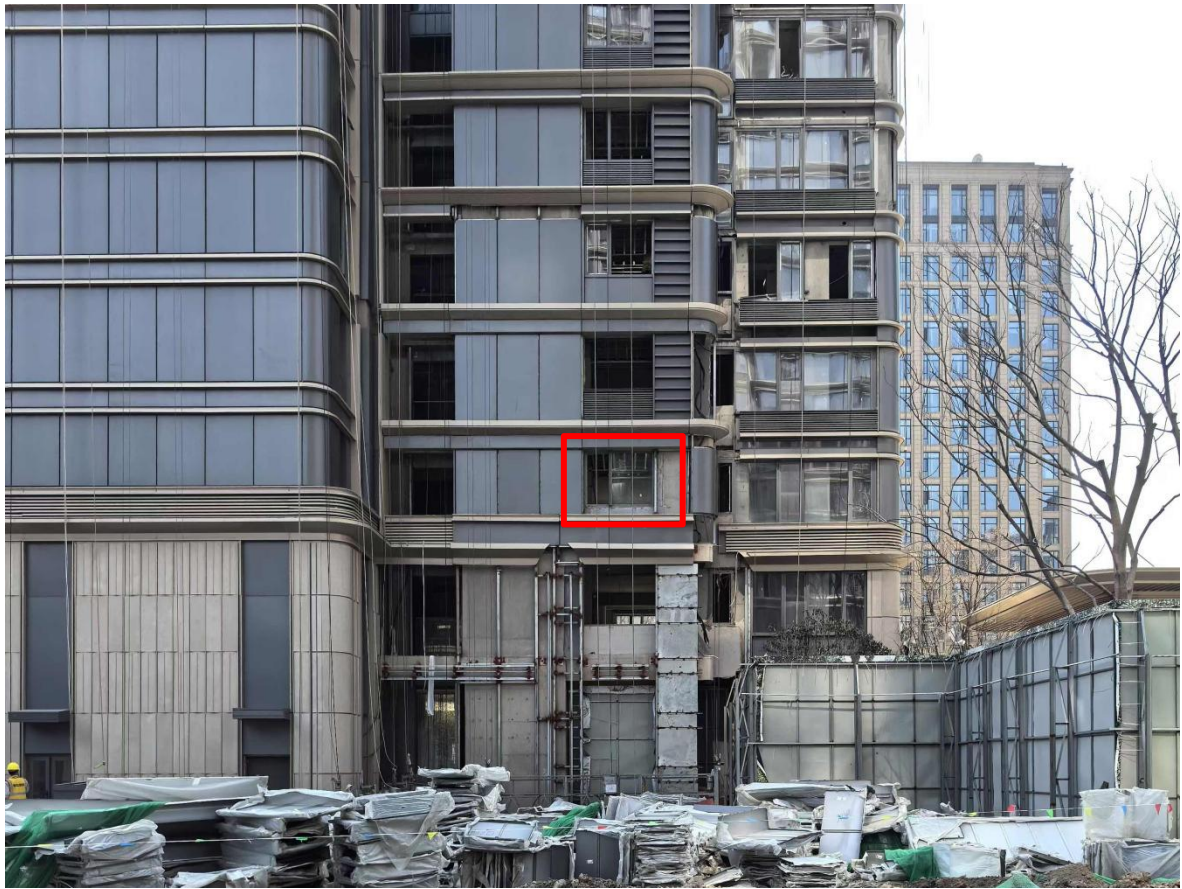
事发地位于长风社区W060602单元pt0268-09地块项目（金沙江路995号）2号楼3号楼西北侧窗口（图1），2号楼北侧空地堆放大量铝板材料。事发时该楼未进行幕墙施工作业。

图1 事故现场图（红框为事发窗口）

该窗口距离地面高度约8米，窗台宽约40厘米，外墙铝板材料宽约10厘米，事发后窗口位置运送材料的吊篮已降至地面位置。

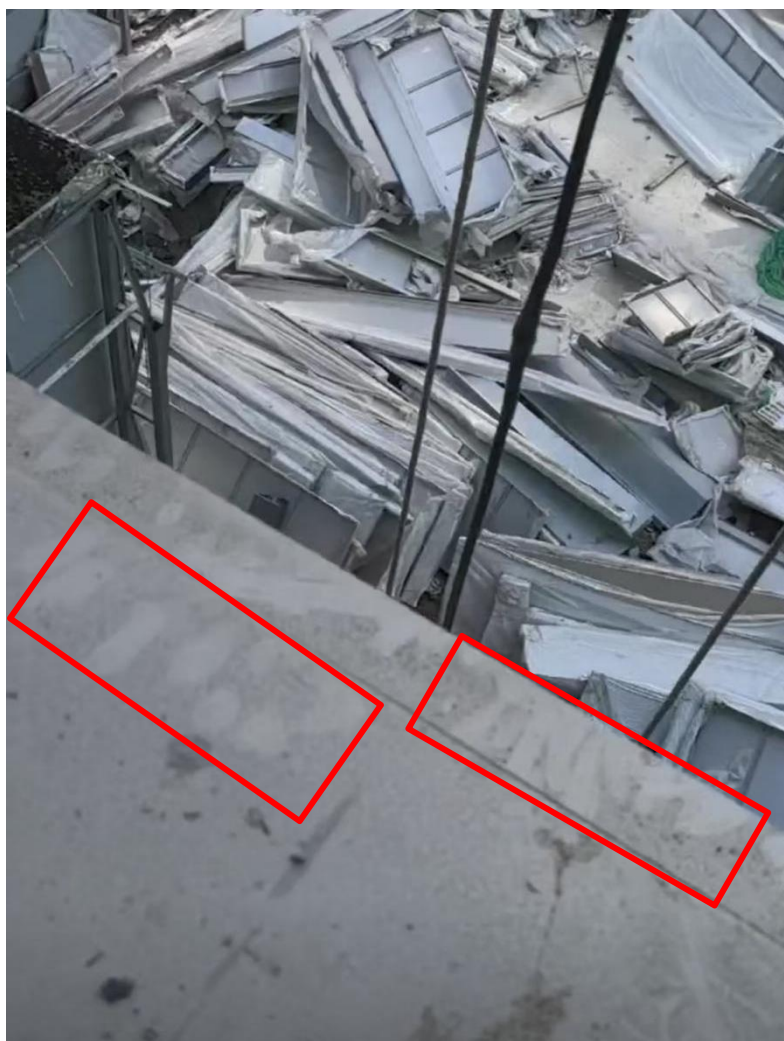
事发窗口的窗台上一只鞋印，窗口下方已安装的铝板材料上有踩踏痕迹（图2）。

图2 鞋印及踩踏痕迹

夏某某安全意识淡薄，违反安全操作规程<sup>1</sup>，从3楼窗口翻出窗外向吊篮运送铝板材料时，未正确系挂安全带，从3楼窗口坠落至地面导致重伤。

（一）方 XX 公司要按照“四不放过”的要求，充分认识事故暴露出来的问题，深刻吸取事故教训，要加强对从业人员的安全培训教育，增强从业人员的安全意识，确保从业人员熟知作业场所和工作岗位存在的危险因素、防范措施以及事故应急措施，熟悉有关的安全生产规章制度和安全操作规程，预防和避免类似事故再次发生。

（二）方 XX 公司要切实加强对分包单位安全生产工作统一协调、管理，现场管理人员要加强对施工现场的巡查、检查力度，督促现场从业人员严格遵守安全生产规章制度和安全操作规程，落实各项隐患排查和风险防范措施，及时发现并消除事故隐患。
