# 普陀长风墙 XX 有限公司“2·25”一般高坠事故调查报告

普陀区政府事故调查组

2025 年 4 月

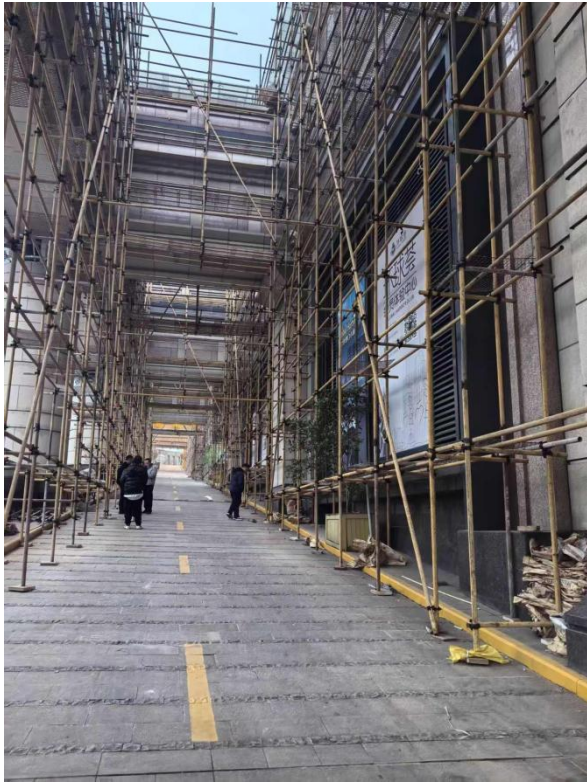
图1 事故现场图

事发地位于普陀区中山北路 3300 号西侧行车坡道，坡道两侧搭有 8 层脚手架（图 1）。脚手架顶端 4 层已铺设钢笆网片，下面 4 层未铺设。

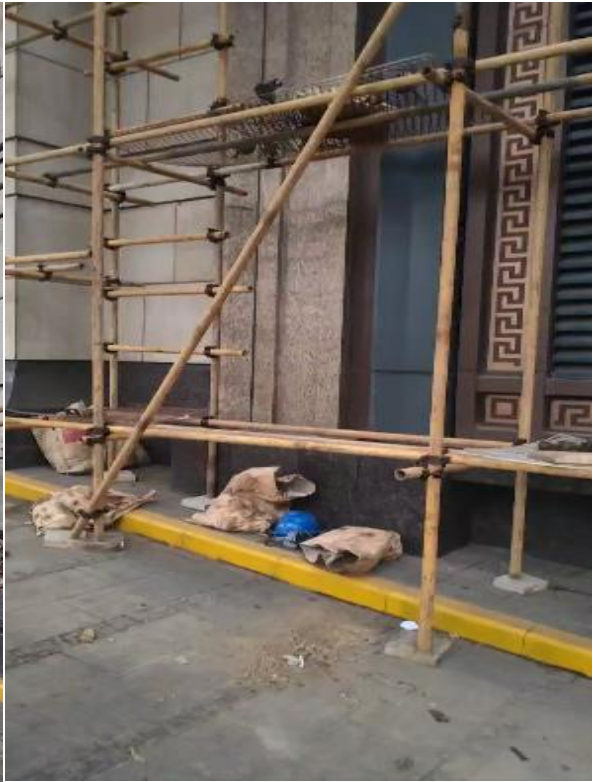
图2 坠落点周边情况图

坠落地点位于坡道中部，靠近墙面脚手架一侧，脚手架下方斜坡地面盖有一堆泥土，泥土上有血迹渗出，靠墙处有一顶蓝色安全帽，坠落点上方 1、2 层脚手架上各放置一张钢笆网片，钢笆上方放置有扣件（图 2）。

郑某某安全意识淡薄，违规从事登高作业<sup>1</sup>，失足后从 2 层脚手架坠落到地面导致死亡，对事故发生负有直接责任。
