普陀长风深圳市方 XX 有限公司“3·2”一般 高坠重伤事故调查报告

普陀区政府事故调查组

2025 年 4 月

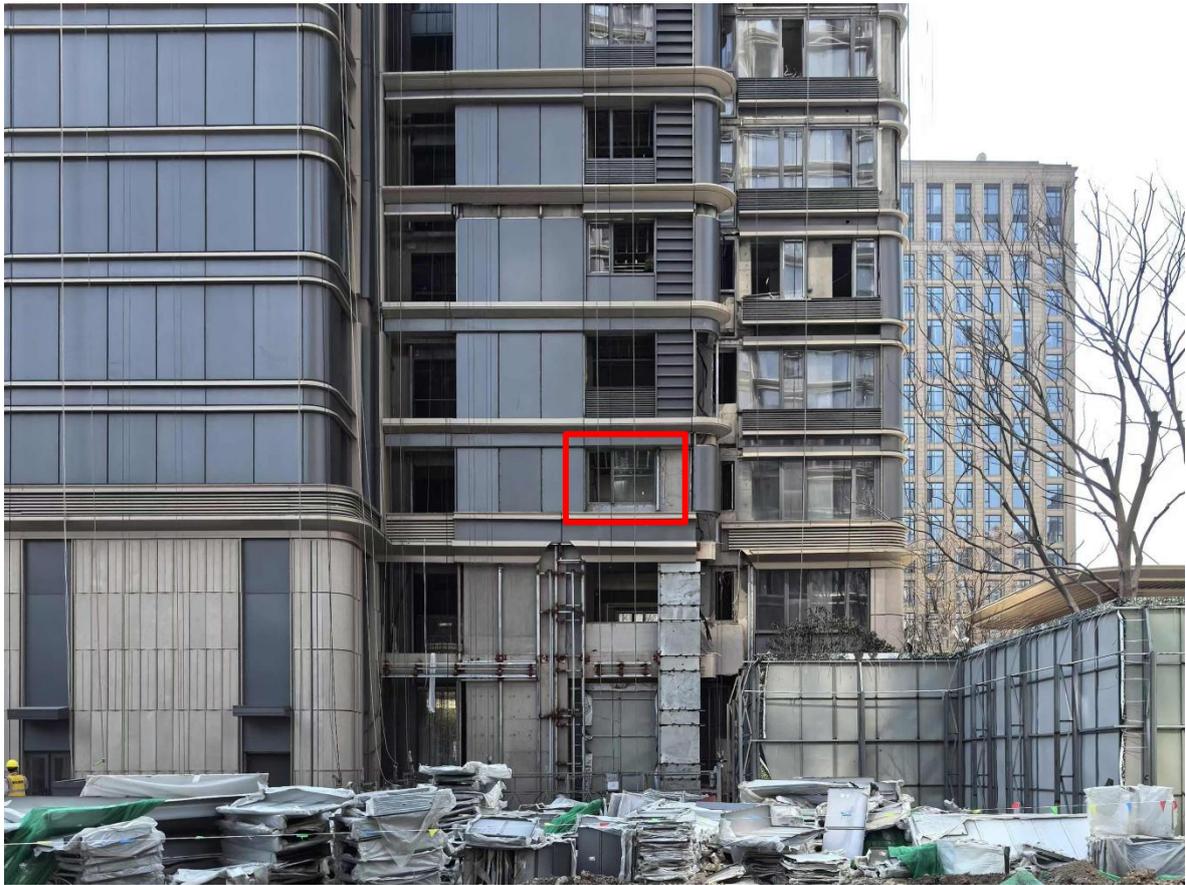
事发地位于长风社区W060602单元pt0268-09地块项目（金沙江路995号）2号楼3号楼西北侧窗口（图1），2号楼北侧空地堆放大量铝板材料。事发时该楼未进行幕墙施工作业。

图1 事故现场图（红框为事发窗口）

该窗口距离地面高度约8米，窗台宽约40厘米，外墙铝板材料宽约10厘米，事发后窗口位置运送材料的吊篮已降至地面位置。

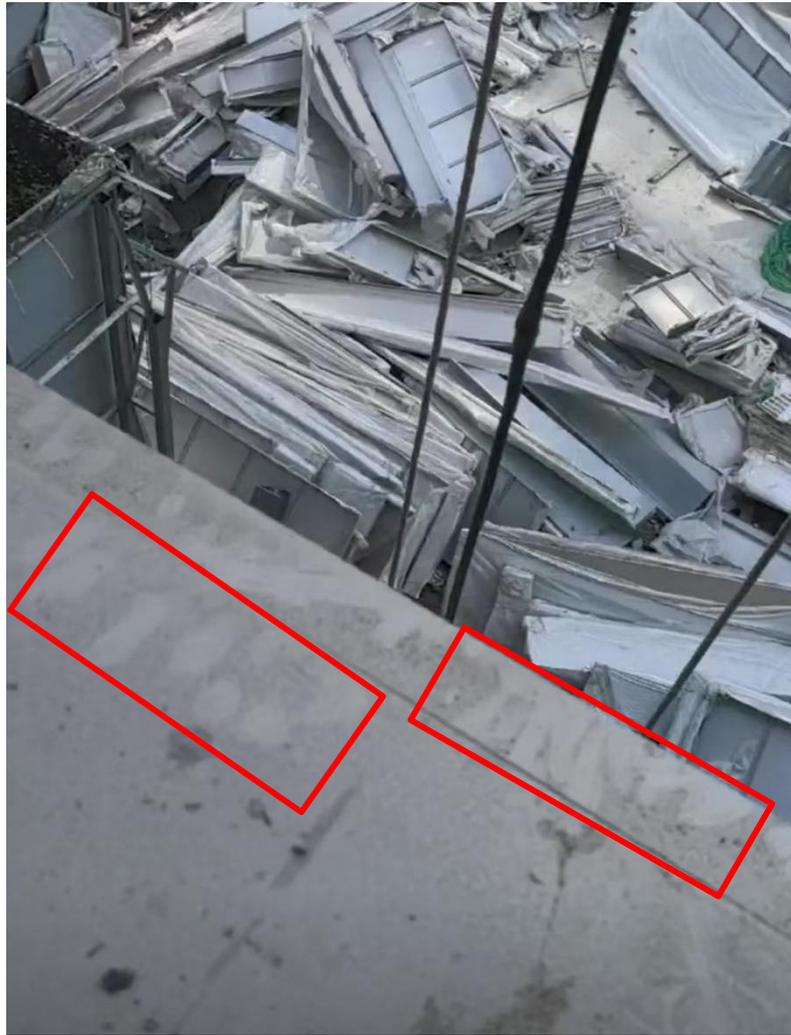
事发窗口的窗台上一只鞋印，窗口下方已安装的铝板材料上有踩踏痕迹（图2）。

图2 鞋印及踩踏痕迹

夏某某安全意识淡薄，违反安全操作规程¹，从3楼窗口翻出窗外向吊篮运送铝板材料时，未正确系挂安全带，从3楼窗口坠落至地面导致重伤。

（一）方 XX 公司要按照“四不放过”的要求，充分认识事故暴露出来的问题，深刻吸取事故教训，要加强对从业人员的安全培训教育，增强从业人员的安全意识，确保从业人员熟知作业场所和工作岗位存在的危险因素、防范措施以及事故应急措施，熟悉有关的安全生产规章制度和安全操作规程，预防和避免类似事故再次发生。

（二）方 XX 公司要切实加强对分包单位安全生产工作统一协调、管理，现场管理人员要加强对施工现场的巡查、检查力度，督促现场从业人员严格遵守安全生产规章制度和安全操作规程，落实各项隐患排查和风险防范措施，及时发现并消除事故隐患。
